## Geofysisch onderzoek Kasteel / Huis te Ressen (Park Lingezege)

| Project | Geofysisch onderzoek Ressenestraat Ressen |
| Documentcode | 19S061-DR-02 |
| Datum definitief | 06-02-2020 |

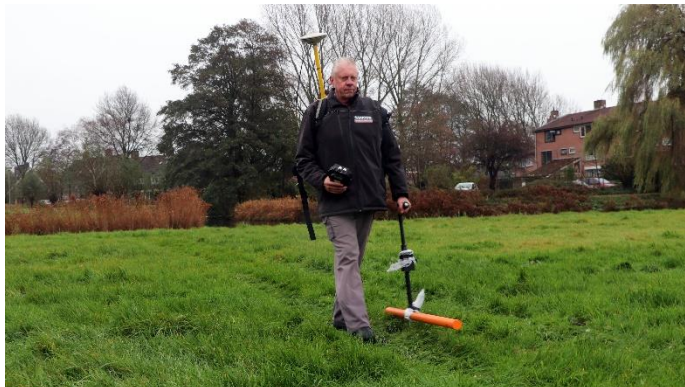
**Figuur 4:** EMI-systeem

Voor de EMI-metingen is gebruikt van de Mini-explorer van GF Instruments. Deze is met de hand voortbewogen en de positionering is gedaan met behulp van een RTK-GPS (Trimble).

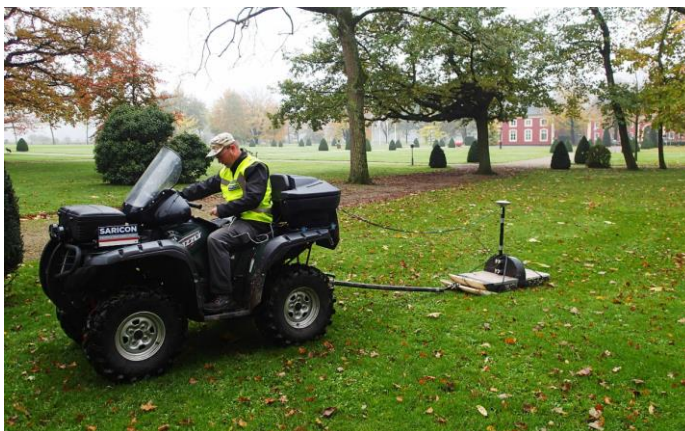
**Figuur 5:** grondradar-systeem

Voor het grondradaronderzoek is gebruik gemaakt van een ZOND12e-grondradarsysteem in combinatie met een 300MHz-antenne. De positionering is gedaan met behulp van een RTK-GPS. De grondradar s voortbewogen met een quad.

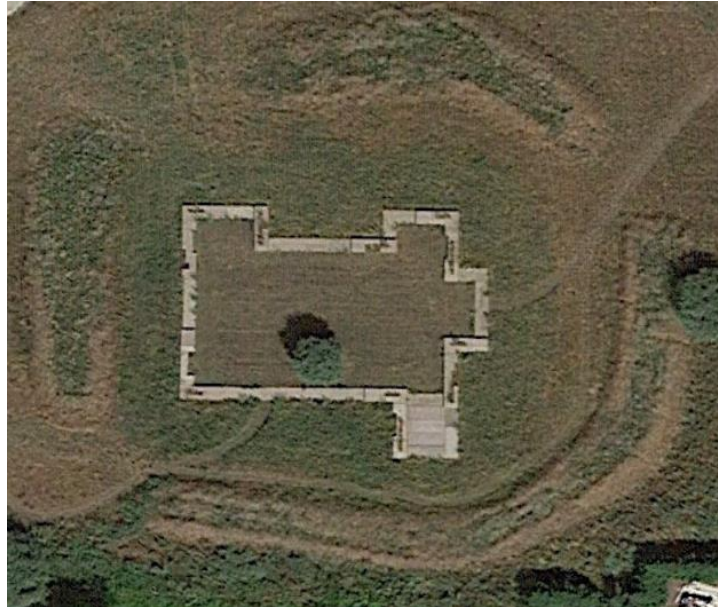
**Afbeelding 6:** funderingenvisualisatie + gracht (aarden wal)

Ter plaatse van de vermoedelijke funderingsresten is het kasteel gevisualiseerd middels grote betonblokken.

De grachten zijn gevisualiseerd middels aarden wallen.

Zoals al aangegeven zijn de funderingen al gevisualiseerd middels grote betonblokken. De grachten zijn weergegeven door grote, aarden wallen. Zowel het grachtenstelsel alsook de funderingen konden dus niet meer onderzocht worden.

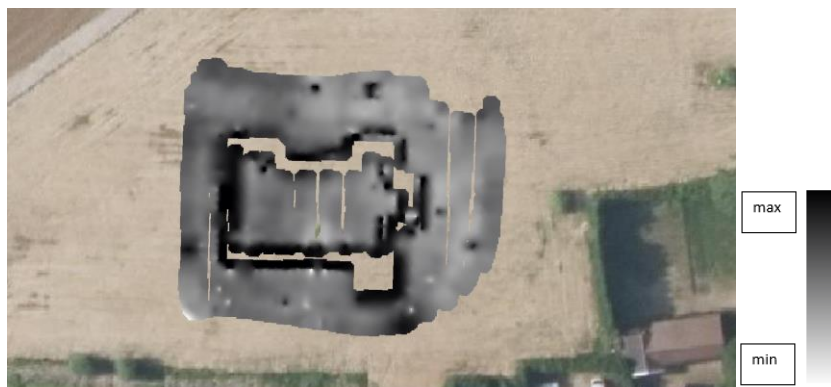
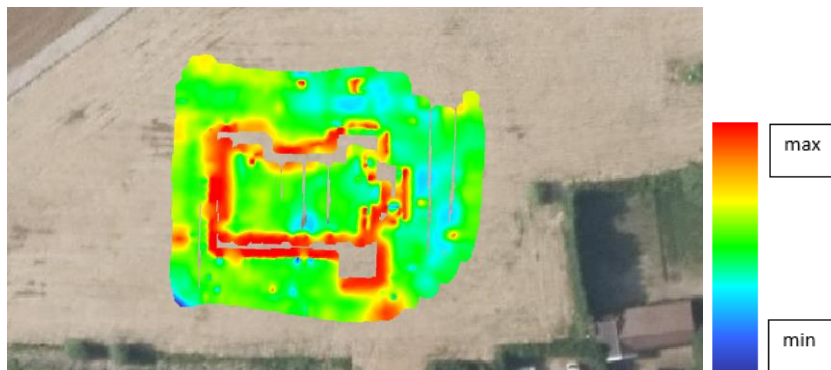
Afbeelding 8: EMI-resultaat

Zoals verwacht hebben de betonblokken ertoe geleid dat niet overal metingen over de funderingen hebben plaatsgevonden.

Wat goed zichtbaar is in de EMI metingen zijn de contouren en de betonblokken zelf.

De zwart-wit-grijs, resp blauw-groen-rood contrasten geven het verschil in conductiviteit (geleiding) weer. Uit de getoonde afbeelding blijkt dat de visualisatie van de funderingen op de juiste plek is gelokaliseerd.

Er is echter een kleine verschuiving van ongeveer een halve meter waarneembaar, maar de grote lijnen en vorm van contour klopt. Het lijkt erop alsof de 'vermoedelijke verdedigingstoren' in werkelijkheid ongeveer een halve meter meet naar het oosten was gesitueerd,

Er zijn verder behoudens wat individuele (zwarte) punten geen andere lijnvormige structuren waarneembaar die mogelijk kunnen duiden op funderingen.

In de rechteronderhoek (net ten zuiden van vermoedelijke toren) is echter wel iets waarneembaar (rode vlek) wat mogelijk het begin is van een interessant object /structuur.

Uit de beelden volgt in ieder geval dat de positionering van de betonblokken op (nagenoeg) de juiste plek heeft plaatsgevonden. Tevens is er rondom het kasteel her en der een concentratie aan puin/sloopresten waarneembaar. Ten zuidoosten van de toren lijkt een nog onbekende structuur te beginnen. Deze bevindt zich verder onder de aangebrachte wal en is dus niet verder ingemeten.

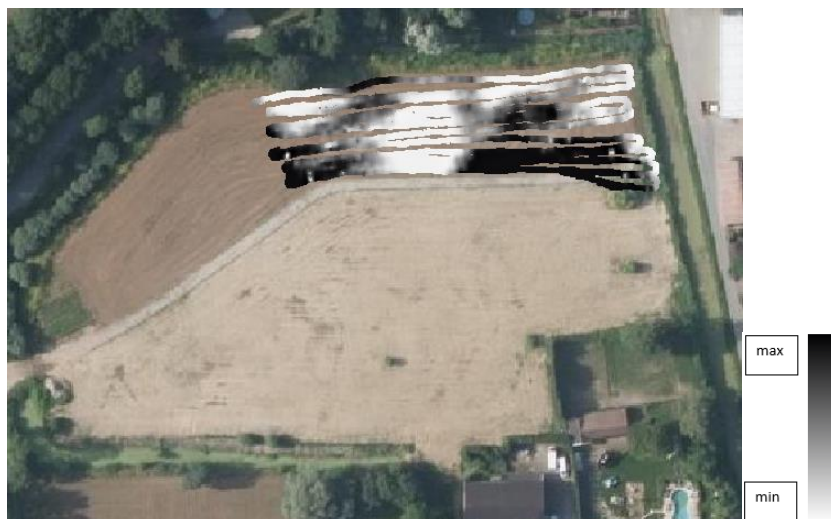
**Afbeelding 10: EMI-resultaat**

De noordelijke terreinhelft kon vanwege de jonge aanplant enkel met een grof grid met EMI ingemeten worden. Onderstaande afbeelding laat hiervan de resultaten zien.

Het is echter onbekend in hoeverre de werkzaamheden van de vorige gebruiker en de sanering/verwijdering puinlaag en de daarop volgende herinrichting de bodem hebben verstoord. Op basis van de archeologische boringen (Econsultancy 2017) blijkt de grond plaatselijk in dit deel diep verstoord door de activiteiten op de locatie (aanbrengen stortmateriaal).

De zichtbare contrastverschillen (donker-licht) kunnen dan ook niet geduid worden als zijnde recente verstoring of gerelateerd aan Huis Ressen of andere archeologisch/geologisch relevante fenomenen.

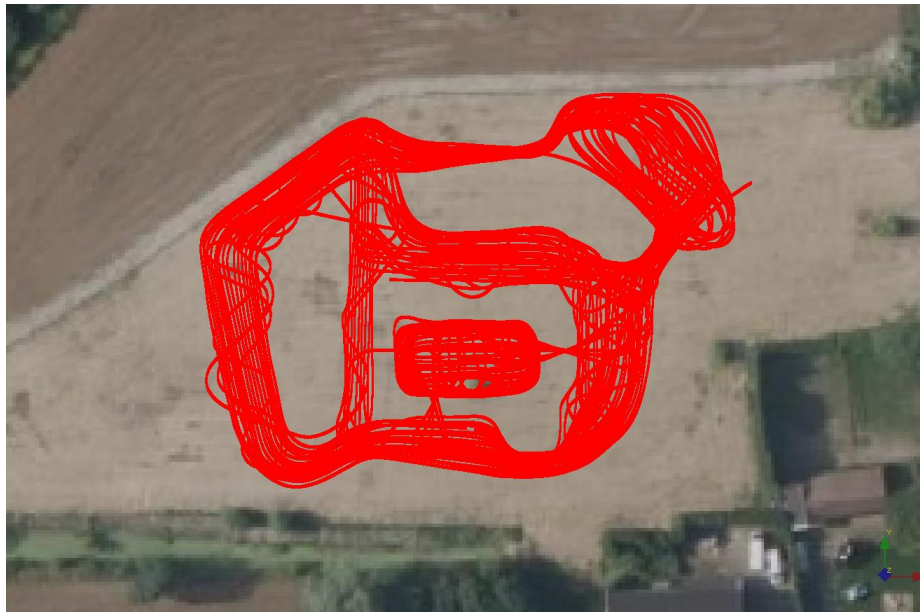
**Afbeelding 11:** meetlijnen grondradar

In overleg met de opdrachtgever is daar waar de quad en apparatuur een zinvolle meting kon verrichten ook een daadwerkelijke meetlijn geplaatst. De rode lijnen op onderstaande tekening geven deze weer.

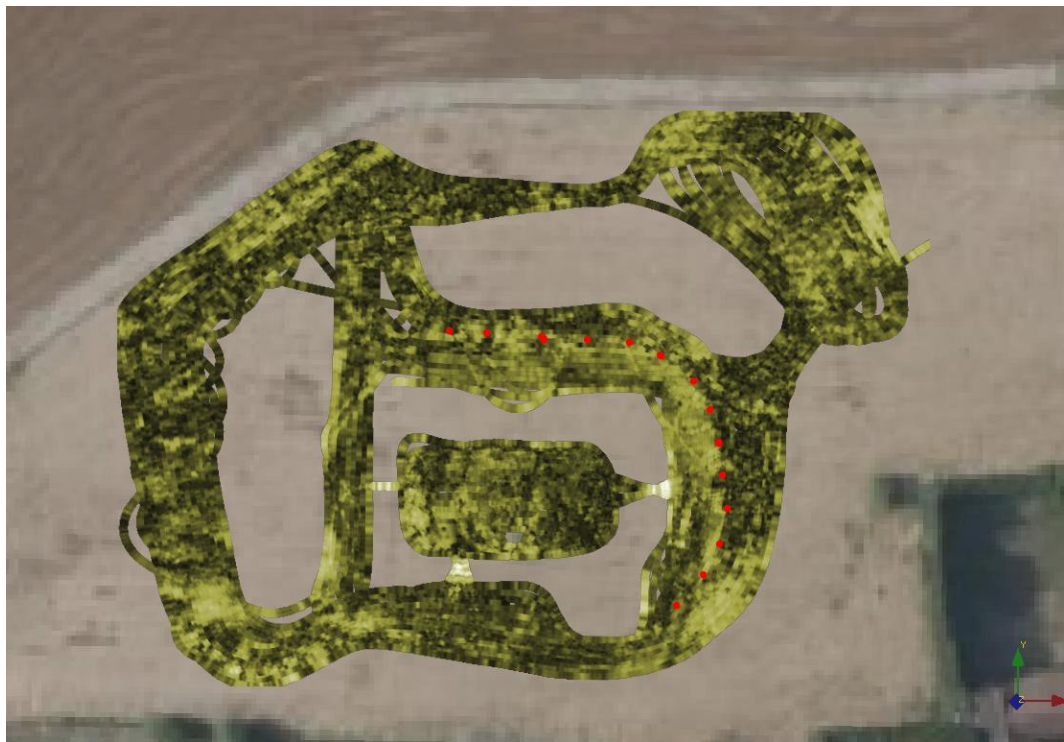
**Afbeelding 13:** timeslice 0-0,5m-mv

Alle verticale profielen zijn zodanig bewerkt dat er zogenaamde 'timeslices' gegenereerd konden worden. Dit zijn horizontale afbeeldingen van verschillende diepteniveaus.

De lichtgroene schakeringen betreffen over het algemeen hardere reflecties. Onderstaande afbeeldingen geven verschillende dieptestappen weer.

De rode stippellijn geeft een contrastverschil weer, het is echter ook hier niet duidelijk of e.e.a met de herinrichting te maken heeft, de sanering of de inrichting rondom het kasteel.
